Восстановление линий железной дороги BNSF после снегопадов и ливней

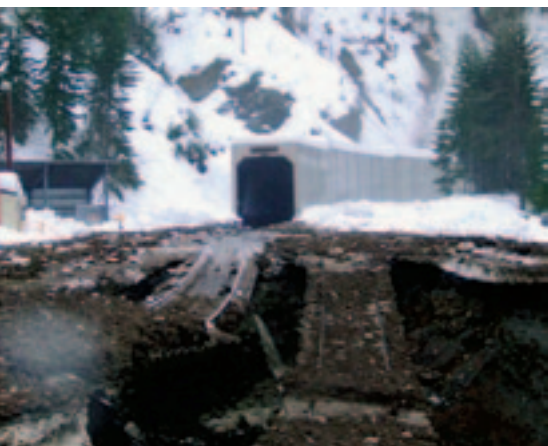
Рис. 1. Провал вблизи тоннеля Стампид (фото: BNSF)

Несмотря на значительный масштаб бедствия (так, вблизи тоннеля Стампид образовался провал шириной около 30 м и глубиной около 12 м, а путь был покрыт слоем селевой грязи, толщина которого местами достигала 1 м, рис. 1), персонал BNSF оказался лучше, чем ранее, подготовлен к экстремальным погодным явлениям, поскольку уже накопил опыт противостояния стихии во время случившихся прежде ливней и ураганов.

пути. Огромная масса воды, образовавшаяся в результате прошедших дождей и интенсивного таяния снега, устремилась с гор вниз и с большой скоростью обрушилась на путь и его скальное основание. На восстановление около 600 м размыва того пути возле станции Мартин-Крик рядом с тоннелем Стампид и еще двух участков, на которых земляное полотно было разрушено селевыми потоками, потребовалось более 3 мес (рис. 3).

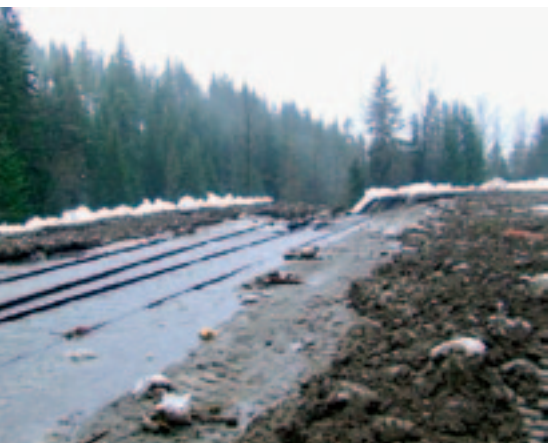
Рис. 3. Затопленные пути на подходе к тоннелю Стампид (фото: BNSF)

В местах возможного схода селей высока вероятность засорения водопропускных труб потоками грязи и мусора. Поэтому было принято решение заменить их мостами с пролетными строениями длиной 7,5 м. Это к тому же позволило увеличить эффективные сечения для пропуска возможных водных потоков и селей. Предварительно силами персонала, расчищавшего массивные завалы из грязи и мусора, которые имели консистенцию жидкого цементного раствора, были подготовлены площадки для возведения мостовых конструкций в местах, где ранее располагались водопропускные трубы.

Еще одной задачей, которую пришлось решать для ввода в эксплуатацию поврежденных участков, являлось восстановление разрушенного верхнего строения пути. В таких случаях сохранившуюся путевую решетку частично надвигали на прежнее место укладки, а частично собирали заново. В частности, большей объем работ пришлось выполнить на одном из участков, где задача осложнялась большой протяженностью размытого полотна, геологическими особенностями местности и значительной удаленностью от мест дислокации техники, материалов и персонала.
