Проблемы с поездом серии 4023 для Зальцбурга

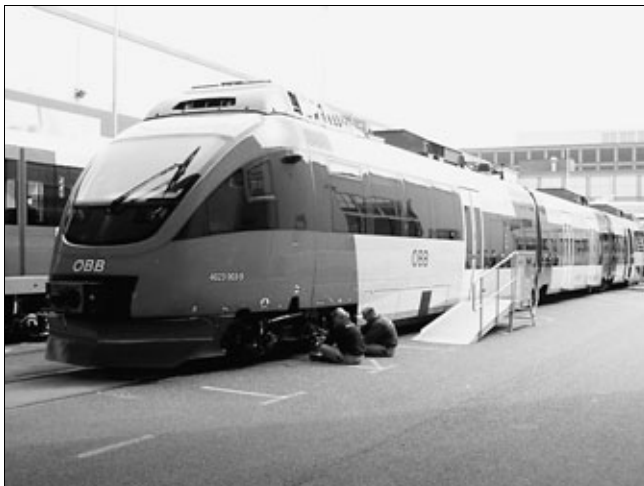
Поезд серии 4023 (Talent) на выставке InnoTrans 2004

После того как одиннадцать заказанных поездов регионального сообщения серии 4023 (рисунок) были доставлены в Зальцбург, в сентябре 2003 г. была проведена официальная презентация их на главном вокзале города. Однако в ходе подготовки к приемке новых поездов был обнаружен ряд существенных недостатков конструкции.
