Опыт эксплуатации поездов ICN

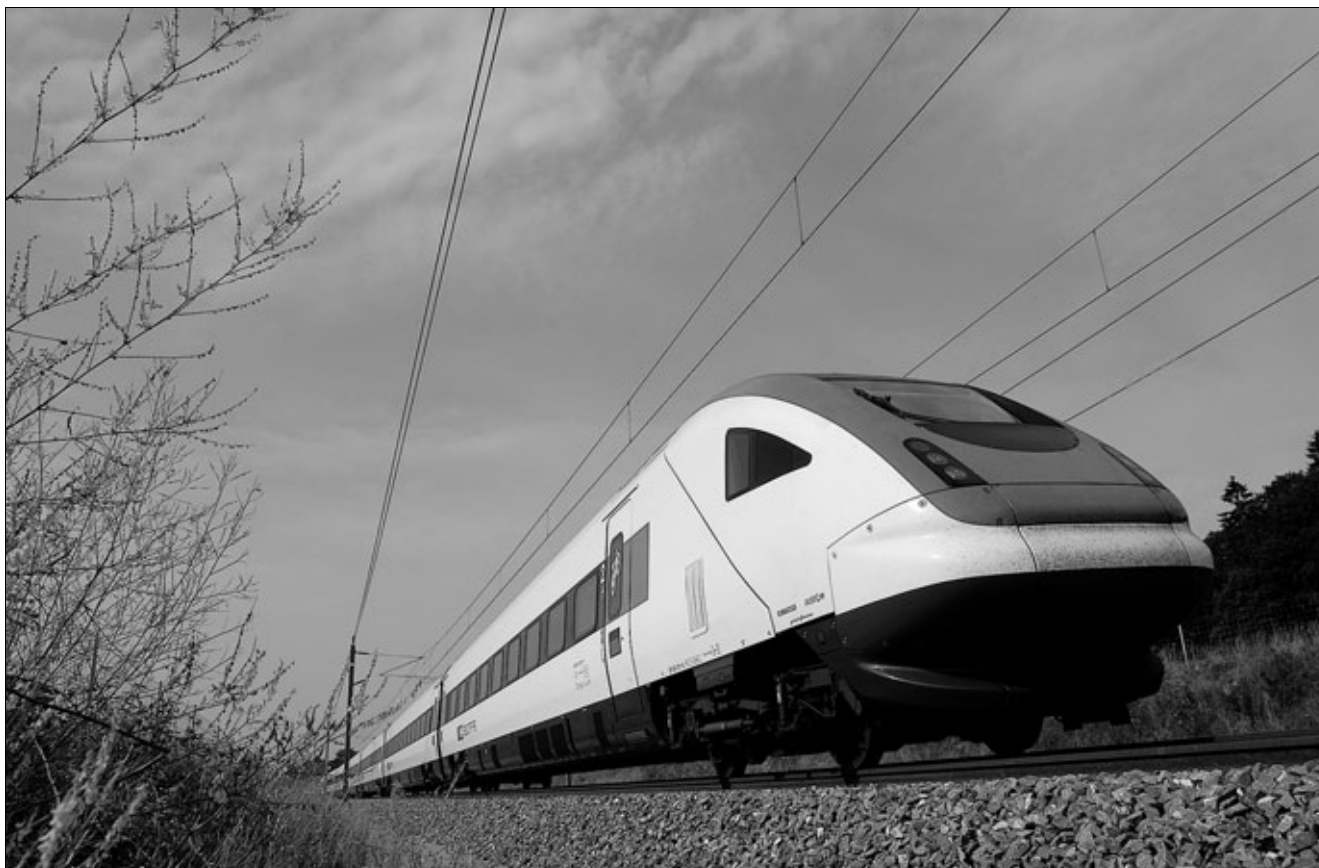
Поезд ICN на перегоне Шварценбах — Альгетсхаузен

Одновременно для повышения скорости движения поездов без значительных затрат на инфраструктуру было решено ввести в эксплуатацию на некоторых линиях поезда, составленные из вагонов с наклоняемыми в кривых кузовами. Для этой цели разработан поезд, получивший название ICN (рисунок).
